# Reforzamiento de tuberías de concreto pretensado por medio de tendones

## Un tubo nuevo, fuera del tubo ya existente

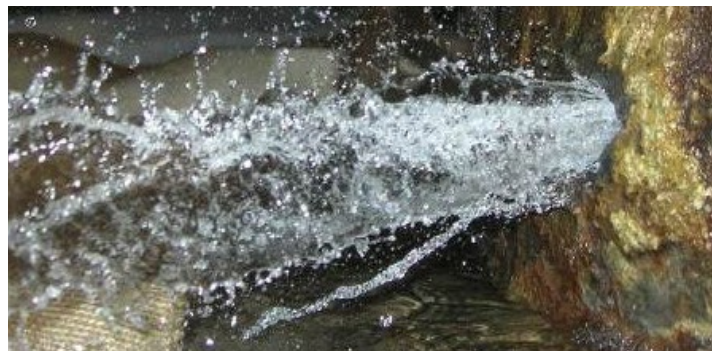
- La corrosión debido a la infiltración de agua a través del mortero en la superficie del tubo o del agua que se conduce al interior.
- La fragilización del acero por fallas en las espiras, por corrientes parásitas, suelos agresivos o por tuberías aledañas que tienen protección catódica.

Tubería con corrosión de espiras

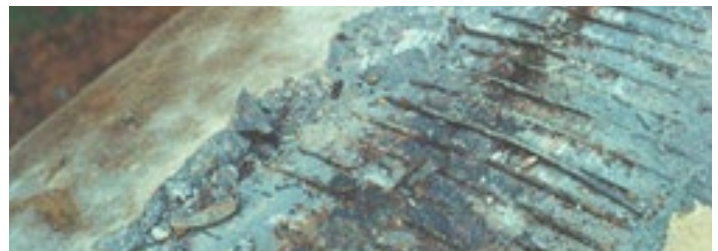
Fragilización

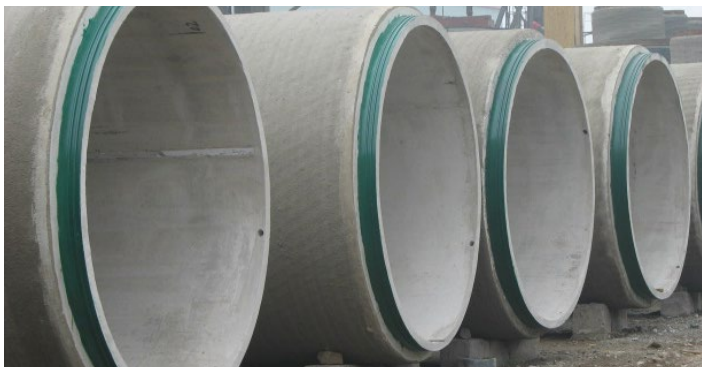
Tres empresas suministraron este tipo de tuberías. Una de ellas, ICHSA, con especificación AWWA 301, se diferenciaba por tener un cilindro de acero entre las espiras y el núcleo interior de concreto para aislar el agua que se conduce al interior de la tubería y proteger las espiras de posibles infiltraciones para evitar procesos de corrosión en éstas.

Tubería con especificaciones Awwa 301

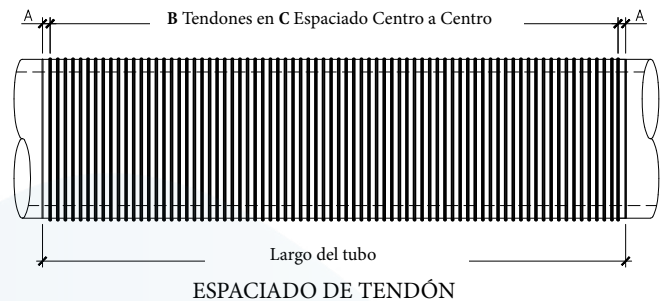
Este consiste en diseñar un tubo nuevo fuera del tubo que se encuentra dañado. La parte estructural del nuevo tubo serán los tendones, que son cables de acero de alta resistencia enfundados en un polímero engrasado para evitar la corrosión de estos. Dichos tendones sustituyen estructuralmente a las espiras de acero del tubo dañado.

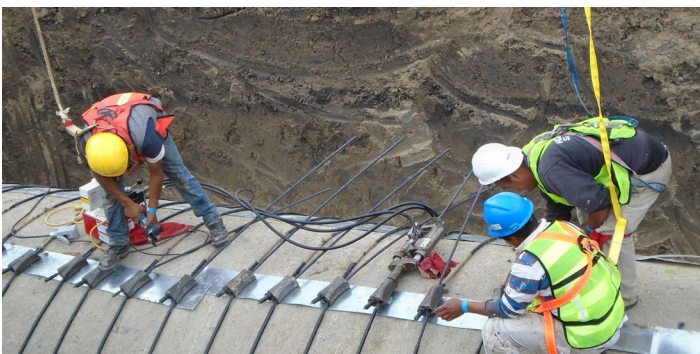
Colocación de tendones

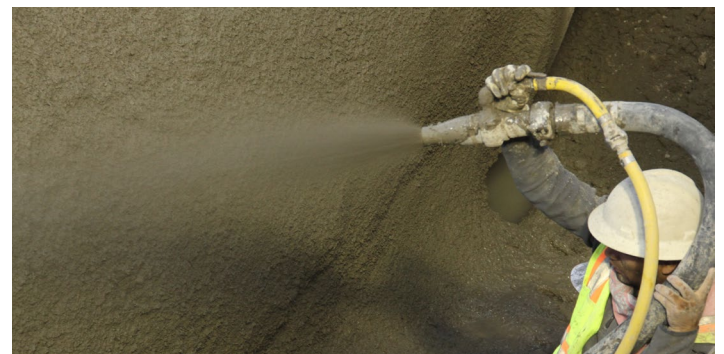
Para evitar los fenómenos de corrosión y de fragilización del acero y la protección de la superficie del tubo dañado, se instala una capa de concreto lanzado con fibra plástica para que la superficie de las fundas de los tendones y la del tubo existente queden protegidas.

Concreto lanzado
